22 Ağustos 2020

Giresun Dereli Seline

Hidro-Meteorolojik
Bakış

Prof. Dr. Mikdat Kadiođlu

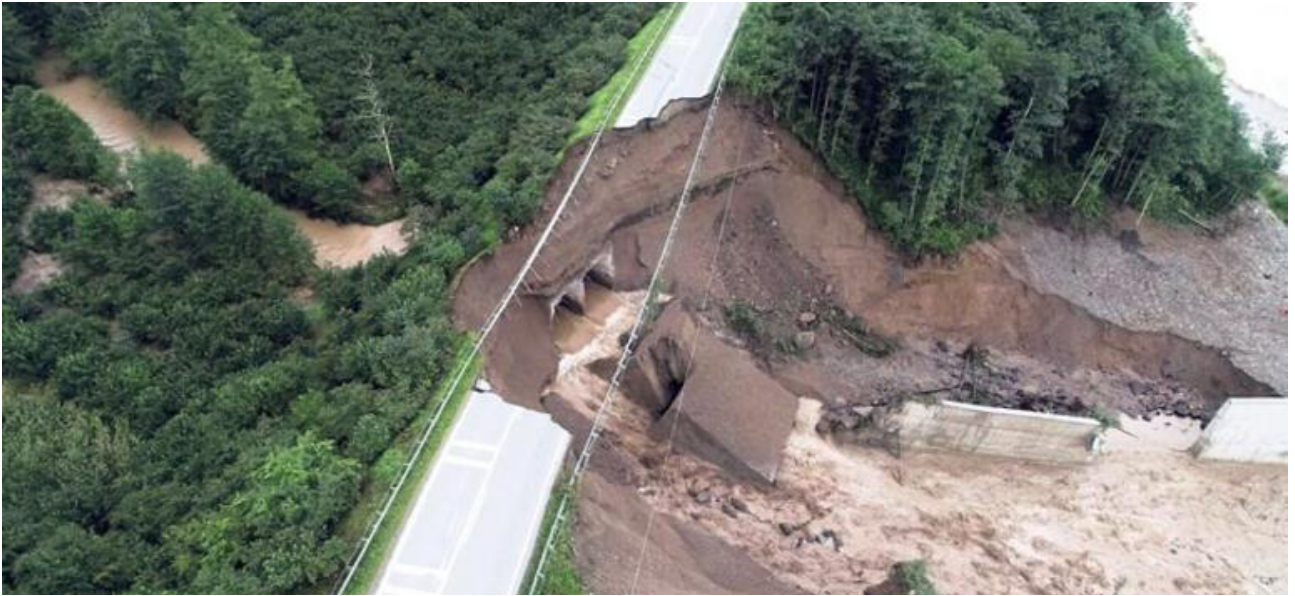
Şekil 1 Sel nedeniyle Tirebolu-Doğankent yolunda çöken ve kurtarma çalışmalarına giden 5 jandarmanın içerisinde bulunduğu aracın suya gömüldüğü menfez. Bu menfezin alt kısmındaki çakıl ve kum, ocak işletmecileri tarafından yıllardır alınınca menfezin alt kısmı da boşalmış. Menfezin kapasitesi aşırı yağış sonucu kısa sürede oluşan ekstrem akımı geçirmekte yetersiz kalmıştır.

ma kurtarma çalışmalarına giden, içerisinde beş jandarma personelinin bulunduğu askerî araç Tirebolu-Doğankent yolunun 12. kilometresinde 5 metrelik bir menfezin çökmesi sonucu suya gömülmüştür (Şekil 1). Özellikle Dereli ilçe merkezinde suyun 2 metrenin üzerine (bazı yerlerde giriş katların tavanına kadar) kadar çıkmasıyla ev ve dükkanların bir kısmı yarısına kadar, bir kısmı da neredeyse tavana kadar ağaç parçaları, balçık, toprak ve taş dolmuştur. Selde sürüklenen araçlar ise toprağa saplanmıştı.

Son yıllarda kara ve demir yollarının su geçişlerinde özellikle menfezlerden kaynaklanan sorunlar nedeniyle vefat olaylarının sayısında artış görülmektedir. Menfezlerin tasarımında meteoroloji mühendislerince yapılan hidro-meteorolojik analizler son derece önemlidir. Şöyle ki, menfezler genelde kuru mecralarda planlandığı için, meteoroloji gözlem istasyonları verilerinin analizleri ile planlanmaktadır. Belirlenen hidrolojik tasarım debisi daha sonra hidrolik tasarımın konusu olmaktadır. Yollarda su geçişlerinde köprü yerine menfezler maliyet açısından tercih edilebilir olmakla birlikte, menfezler daha düşük tekerrürlü debilerin geçişi için planlanmaktadır. Dolayısıyla taşkınlarda şiddetli yağış ile birlikte gelen malzeme menfezleri işlevsiz hâle getirmektedir.

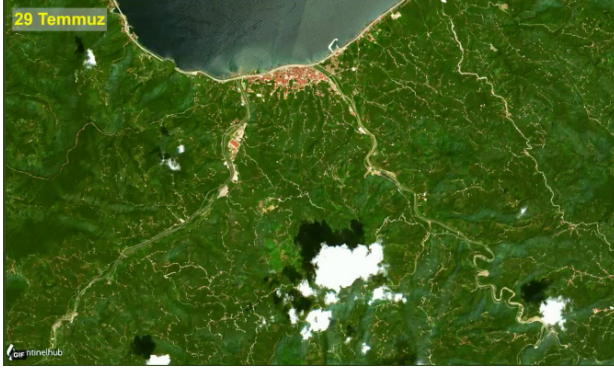
Şekil 2 Sentinelhub uydu görüntüsüne göre Giresun'dan Karadeniz'e dökülen Yağlı Dere ve Gelevera Deresi'nin selden önceki, 29 Temmuz 2020 tarihli durumu.

özellikle bu iki dere boyunca gerçekleşmiştir. Şekil 2, bölgedeki derelerin sel önceki durumuna bir örnektir. Şekil 3, 22 Ağustos yağışlarından hemen sonra aynı bölgeye ait durumu göstermektedir. Bu şekilden görüldüğü gibi özellikle bölgenin en batısında ve ortasında yer alan Yağlı Dere ve Gelevera Deresinin dere yatağı ile birlikte taşkın yataklarının belirgin bir şekilde dolmuş olduğu görülür.

Sel öncesi (Şekil 2) ve sonrası (Şekil 3) görüntüler derelerin, eski dere ve taşkın yataklarındaki cisimleri sökerek daha geniş yataklarda aktığını net bir şekilde göstermektedir. Sel sularının arazide neden olduğu erozyon vb. tahribat Şekil 4'den görüldüğü gibi Karadeniz'e önemli ölçüde rüsubat taşınmasına neden olmuştur.

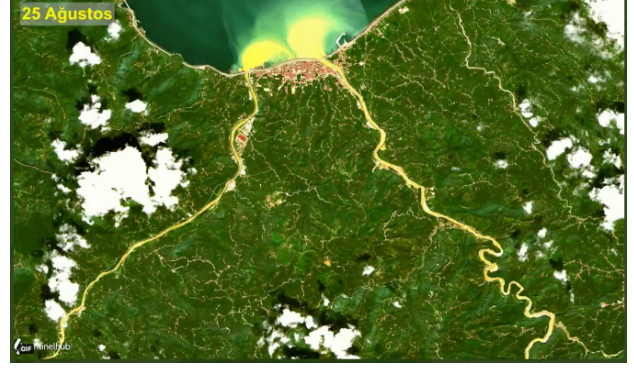
Şekil 3 Sentinelhub uydu görüntüsüne göre Giresun'dan denize dökülen Yağlı Dere ve Gelevera Deresi'nin selden sonraki, 25 Ağustos 2020 tarihli durumu.

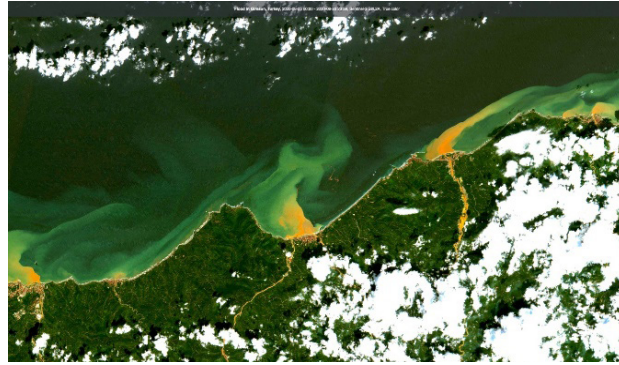
Şekil 4 Sentinelhub uydu görüntüsüne göre selden bir gün sonra, 23 Ağustos 2020 tarihinde gece yarısına doğru dağ sağanaklarının Doğu Karadeniz'de akarsuların sel sularıyla taşıdığı toprak vb. malzemelerin deniz akıntıları ile yayılımı.

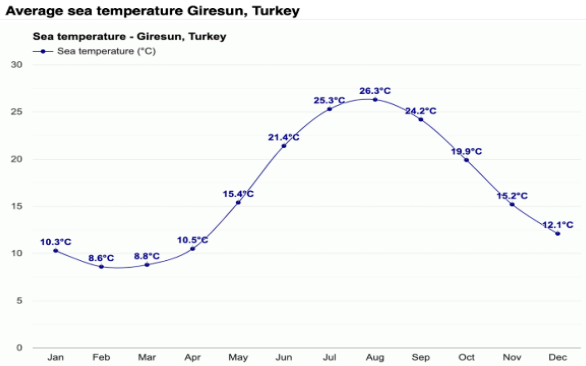
Şekil 8 Giresun'da ölçülen deniz su sıcaklıklarına ait aylık uzun yıllar ortalamalarının yıl içinde değişimi (www.weather-tr.com, 2020).

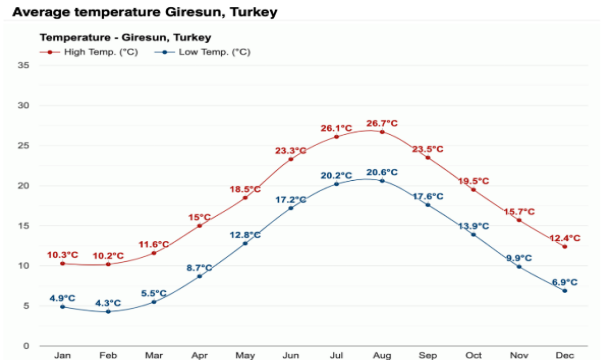
Şekil 9 Giresun'da ölçülen günün en yüksek (kırmızı çizgi) ve en düşük (mavi çizgi) hava sıcaklıklarına ait aylık uzun yıllar ortalamalarının yıl içinde değişimi (www.weather-tr.com, 2020).

Deniz suyu sıcaklıklarına benzer şekilde yazın son ayı olan ağustosta günün en yüksek sıcaklık ortalamaları yıl içinde en yüksek değerine ulaşır (**Şekil 9**). Şekil 9 görüldüğü gibi Şubat Giresun'un en soğuk ayıdır.

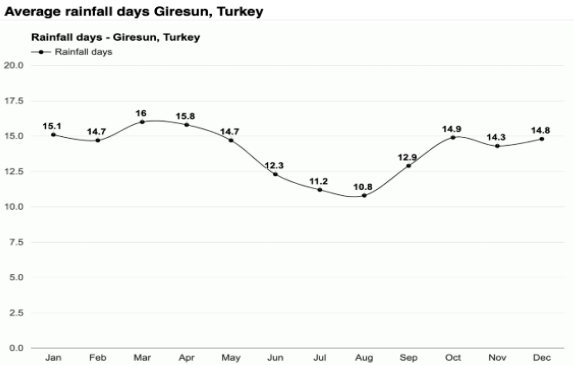
Şekil 10 Giresun'da yağışlı gün sayılarının uzun yıllara ait aylık ortalamalarının yıl içinde değişimi (www.weather-tr.com, 2020).

22 Ağustos 2020 seli deniz suyu sıcaklığı ve hava sıcaklığının en yüksek ama Giresun'un yağışlı gün sayısı en düşük olan ağustos ayında olmuştur (**Şekil 10**). Şekil 10'da görüldüğü üzere ağustosta uzun yıllar ortalamasına göre sadece 11 gün yağışlı geçmektedir.

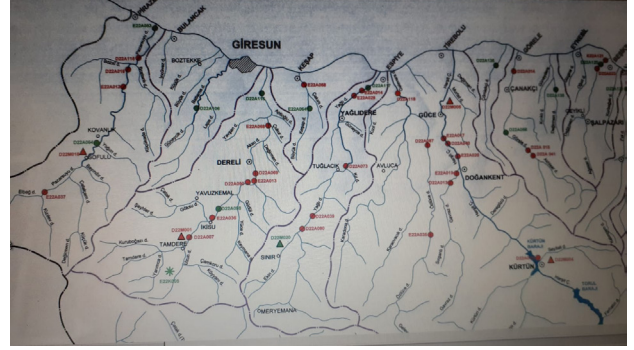
Şekil 14 Giresun ilinde yer alan MGM yağış ve DSİ akım istasyonlarının dağılımı ve belli başlı akarsular.

Giresun bölgesinde yer alan dereler ve onların yan kolları ile birlikte MGM yağış ve DSİ akım istasyonlarının dağılımı Şekil 14'teki gibidir. Bu haritaya göre;

Gelevera Deresi: Espiye ilçesinin doğusundan denize dökülmektedir. Havza içinde ve civarında 4 adet meteoroloji istasyonu vardır.

Harşit Çayı: Tirebolu ilçesinden denize dökülmektedir. Havza içinde ve civarında 3 adet meteoroloji istasyonu vardır.

Görelle Deresi: Görelle ilçesinden denize dökülmektedir. Havza içinde ve civarında 2 adet meteoroloji istasyonu vardır.

Yağlıdere: Espiye ilçesinin batısından denize dökülmektedir. Havzasında 2 adet meteoroloji istasyonu vardır.

Aksu Deresi: Giresun ilinin içinden denize dökülmektedir. Havzasında 5 adet meteoroloji istasyonu bulunmaktadır.

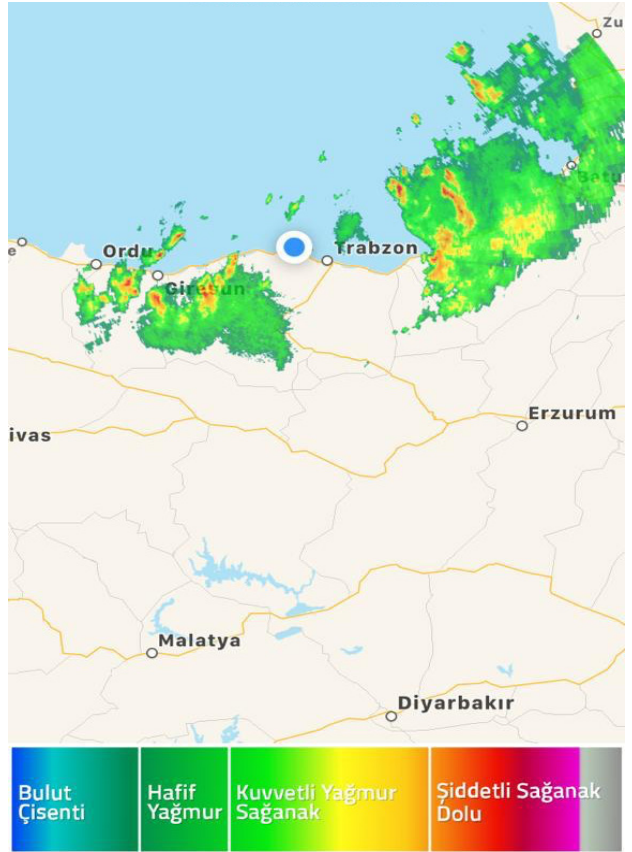
Şekil 25 Yerel Saat ile 19.25'de Doğu Karadeniz'deki yağışlı alanları gösteren Meteoroloji Genel Müdürlüğü'nün Meteoroloji Radar görüntüsü.

İlerleyen saatlerde, örneğin yerel saat ile 19.25'te Doğu Karadeniz'deki yağışlı alanları gösteren Meteoroloji Genel Müdürlüğü'nün Meteoroloji Radar görüntüsünden görülmektedir (Şekil 25). Buradan da yağışların Giresun kıyılarında biraz daha şiddetli olmak üzere zayıfladığını ve Rize ile birlikte Karadeniz üzerinde gerçekleştiği görülmektedir.
